UNIVERSITAT POLITÈCNICA DE CATALUNYA

PROJECTE FINAL DE CARRERA

**PRÀCTICA D'OBRA CONSISTENT EN ELS TREBALLS REALITZATS A
L'EMPRESA CONSTRUCTORA**

Projectista: Pilar Galve Ruiz

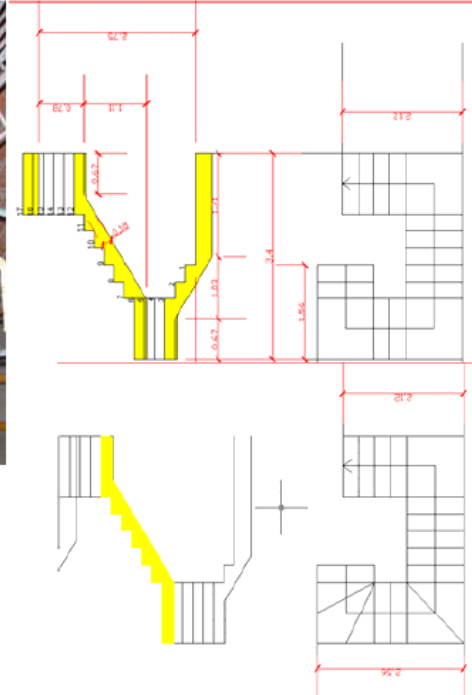
Tram de planta segona a tercera

FASE DE L'OBRA	
Estructura	
DESCRIPCIÓ DE LA INCIDÈNCIA	
Durant l'execució de l'encofrat del forjat de planta tercera la Direcció Facultativa s'adona que el tram d'escala que va de Planta Segona a Planta Tercera havia estat executat igual que el tram anterior, i aquest havia de ser diferent ja que l'arrencada quedava més enrere	
CAUSES	
Els operaris van seguir amb l'escala com la del tram anterior, sense mirar els plànols	
TREBALLS QUE QUEDEN AFECTATS	
Acabats de l'escala	
SOLUCIÓ DELS TÈCNICS	
Els tècnics decideixen que cal enderrocar l'escala i fer-la de nou, per minimitzar riscos, caldrà esperar a realitzar els tancaments de la façana	
RETARD QUE IMPLICA	
Una setmana de treballs	
OPINIÓ PERSONAL	
Penso que no caldrà enderrocar la totalitat de l'escala, ja que es podrien conservar els dos últims trams i fer esglaons partits al segon i el primer tram. Amb aquesta solució també cal modificar el tram que va de planta tercera a sotacoberta (que encara no s'ha executat) ja que sino no es compliria amb la mida de 2,00m que cal deixar a l'escala d'un pis a un altre.

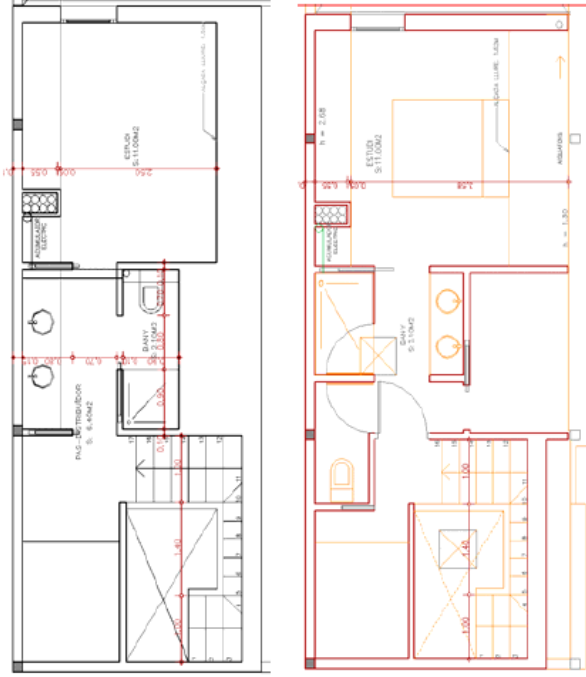
FASE DE L'OBRA	Tancaments, instal·lacions i acabats
DESCRIPCIÓ DE LA INCIDÈNCIA	L'empresa promotora decideix modificar la distribució de la planta sotacoberta
CAUSES	Per aprofitar millor l'espai
TREBALLS QUE QUEDEN AFECTATS	Tancaments, instal·lacions i acabats de la planta sotacoberta
SOLUCIÓ DELS TÈCNICS	Han de realitzar uns nous plansols amb les modificacions adequant-se a la normativa
RETARD QUE IMPLICA	2 setmanes
OPINIÓ PERSONAL	Penso que amb aquesta solució millora la situació de la dutxa ja que com el sostre està inclinat és millor que la dutxa estigui a la part més alta. També apareix un espai nou que servirà de traster.

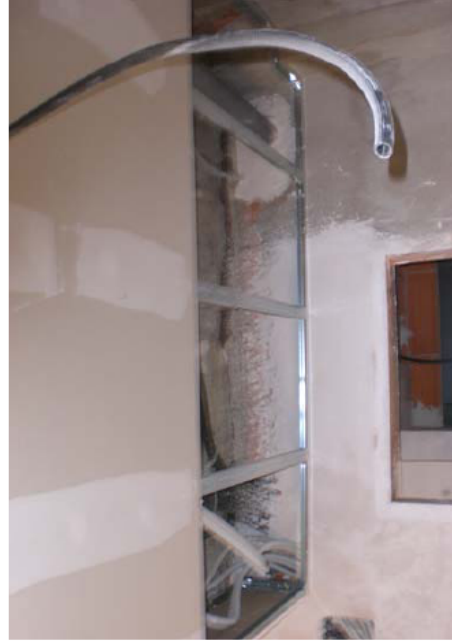
FASE DE L'OBRA Instal·lacions i acabats
DESCRIPCIÓ DE LA INCIDÈNCIA Donat que l'empresa promotora decideix que els pisos seran de lloguer, indica que cal modificar el sistema de calefacció que estava dissenyat pel sistema de bomba de calor, i col·locar radiadors elèctrics
CAUSES Decisió de la promotora, ja que la solució de bomba de calor és més cara
TREBALLS QUE QUEDEN AFECTATS S'elimina el capítol de climatització de l'empresa encarregada del clima i s'afegeix a l'empresa encarregada de la instal·lació elèctrica
SOLUCIÓ DELS TÈCNICS Cal realitzar uns nous plànols de situació de cada radiador i calcular la potència necessària
RETARD QUE IMPLICA Dues setmanes
OPINIÓ PERSONAL Crec que aquesta decisió no és del tot irrevocable, ja que donat que estan passats els conductes de la instal·lació del clima, en qualsevol moment es pot obrir el fals sostre i col·locar la bomba de calor.

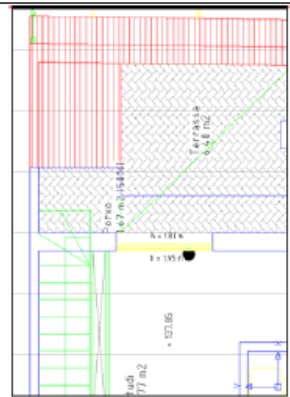
Segons el projecte, en la planta sotacoberta el tub de ventilació quedaria per davant de la balconera de sortida a la terrassa, la qual cosa impossibilita la solució de donar continuïtat al tub

Per tant la única solució viable és la que dóna la Direcció Facultativa.

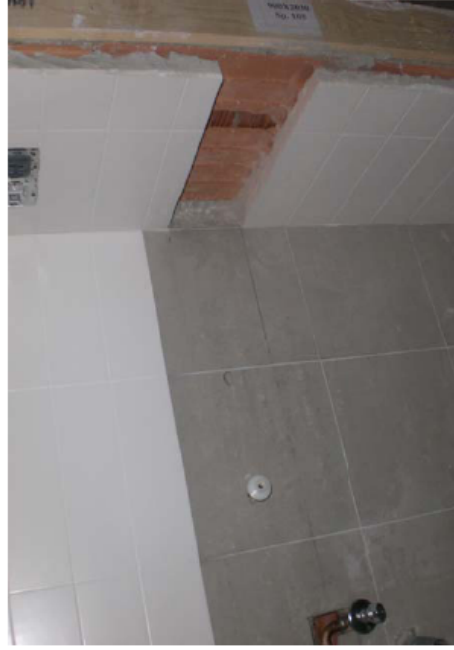
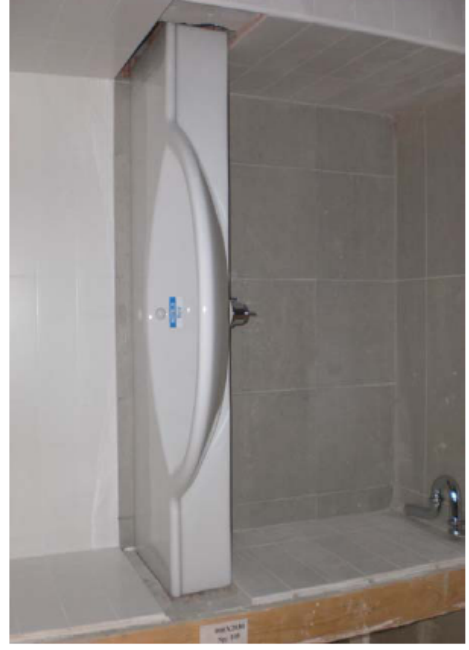
FASE DE L'OBRA	Instal·lacions, tancaments i acabats
DESCRIPCIÓ DE LA INCIDÈNCIA	Mentre prenem mides dels lavabos, m'he adonat que l'amplada de l'espai on ha d'anar el lavabo no coincideix amb les mides que fa el lavabo un cop acabat de col·locar el revestiment de rajoles. Ara mateix, amb les parets arrebossades amb morter l'amplada és de 1,50m. Si descomptem el gruix de les rajoles (aprox. 1,5cm a cada banda) tenim 1,47cm. La mida del lavabo que figura a la memòria del projecte és de 1,50cm, per tant no hi cap
CAUSES	Mal replanteig de les parets dels lavabos per part de l'empresa constructora anterior
TREBALLS QUE QUEDEN AFECTATS	Alicatat de bany i col·locació de sanitaris
SOLUCIÓ DELS TÈCNICS	La Direcció Facultativa decideix que cal emportar els lavabos per tal de guanyar els 3cm que falten.
RETARD QUE IMPLICA	Aquests treballs impliquen fer regates per emportar els lavabos, a 8 dels 9 lavabos. Això implica 1 dia de retard

OPINIÓ PERSONAL	Personalment penso que la solució de la Direcció Facultativa és correcta, tot i que la feina que dóna podria haver-se estalviat col·locant un altre model que s'ajusti a les mides, o fins i tot amb el mateix model, que també el fan de 1,20m

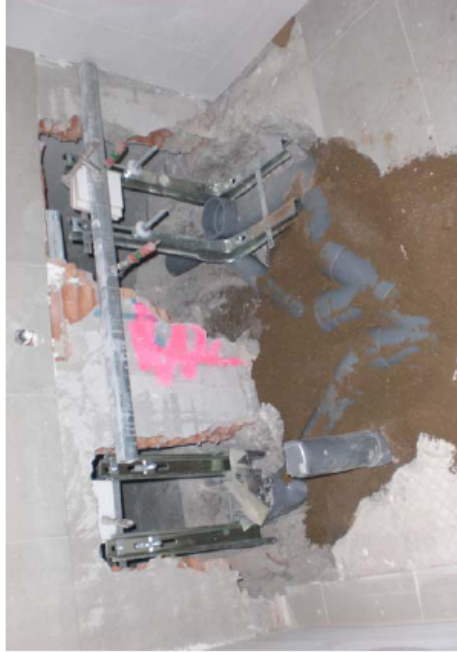
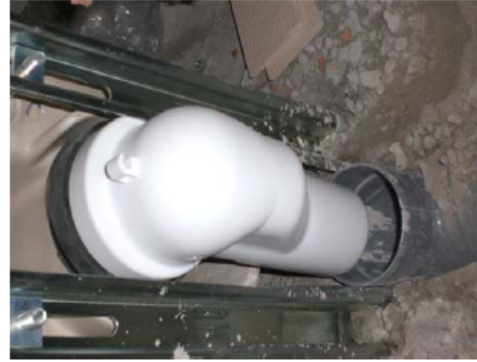
FASE DE L'OBRA	Instal·lacions, tancaments i acabats
DESGRIPCIÓ DE LA INCIDÈNCIA	Durant la col·locació dels suports dels inodors s'ha observat un temps d'execució molt superior al previst
CAUSES	Segons el planning hi havia una previsió de 2 hores per cada suport. Donat que els suports s'han d'empotrar en un tabicó de 10cm i el coixe de l'inodor és de 102mm de diàmetre, dóna molt poc joc, i si a més coincideix amb un altre inodor per l'altra banda del tabicó es fa impossible l'empotrament de dos inodors junts
TREBALLS QUE QUEDEN AFECTATS	Paviment i alicatat de banys, i col·locació de sanitaris
SOLUCIÓ DELS TÈCNICS	La Direcció Facultativa, assabentada de la impossibilitat de col·locar 2 inodors en la mateixa paret i en el mateix punt, decideix desplaçar aquest per tal de que no quedin enfrontats.
RETARD QUE IMPLICA	Degut al desplaçament dels inodors, també cal modificar els desguassos. Això implica un retard d'una setmana

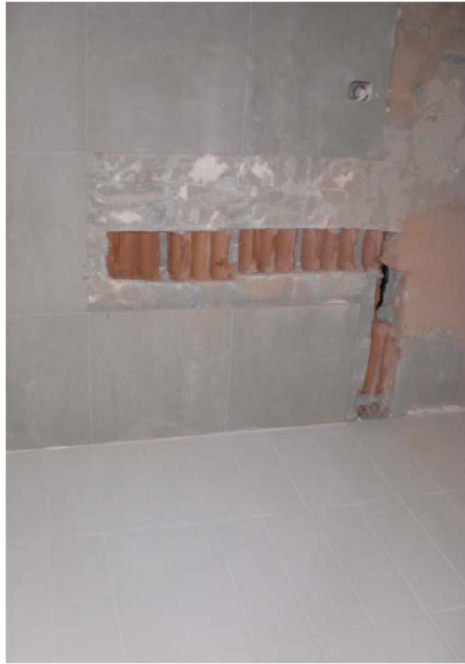
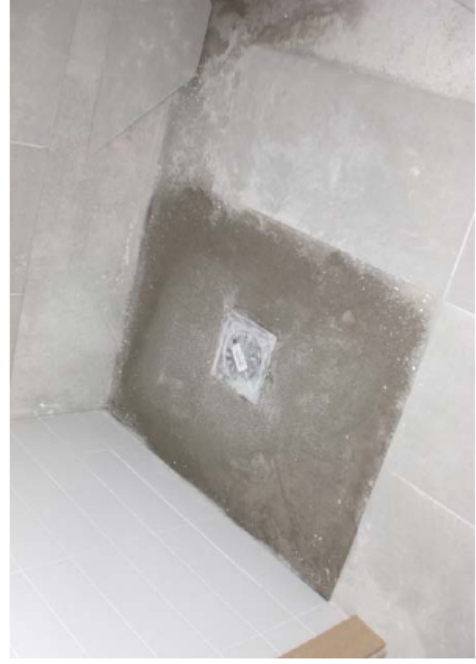
FASE DE L'OBRA	Instal·lacions, tancaments i acabats
DESCRIPCIÓ DE LA INCIDÈNCIA	En el moment de col·locar les aixetes de les dutxes ens adonem que no està feta la instal·lació d'aquestes. També, segons projecte està dissenyat que vagin empotrades en la paret on està la porta corredera, i està formada per un envà de 4cm, el qual no es suficient per a empotrar aquest model d'aixeta
CAUSES	L'empresa contractada per la propietat per fer les instal·lacions d'aigua no disposava dels plànols correctes que els va proporcionar l'enginyer responsable de les instal·lacions. La causa és per una mala coordinació entre la Direcció Facultativa
TREBALLS QUE QUEDEN AFECTATS	Alicatat de banys, instal·lació de sanitaris.
SOLUCIÓ DELS TÈCNICS	La Direcció Facultativa decideix que l'aixeta de la dutxa haurà d'anar a la mateixa paret on està col·locat l'inodor. També dona instruccions per a que es faci la instal·lació de les dutxes.

RETARD QUE IMPLICA	Es necessari fer les minimes rases per al pas dels tubs d'aigua. Cal també fer la instal·lació de les dutxes, i tornar a alicatar les parets per on s'han passat els tubs. El retard és de 10 dies
OPINIÓ PERSONAL	Penso que donat l'avançament de l'obra s'haurien pogut suprimir les dutxes d'alguns lavabo, ja que la funció d'aquestes és per a un ús de caràcter excepcional, per tant no crec necessari la instal·lació de 12 dutxes. D'altra banda també penso que cal seguir el que diu al projecte i per tant donat que cal fer les dutxes, les rases per on han de passar els tubs d'aigua han de fer-se de forma que es trenquin el mínim número de rajoles, per tal de no perdre gaire temps en la reposició d'aquestes. També caldrà realitzar pendents a la zona del paviment de la dutxa.

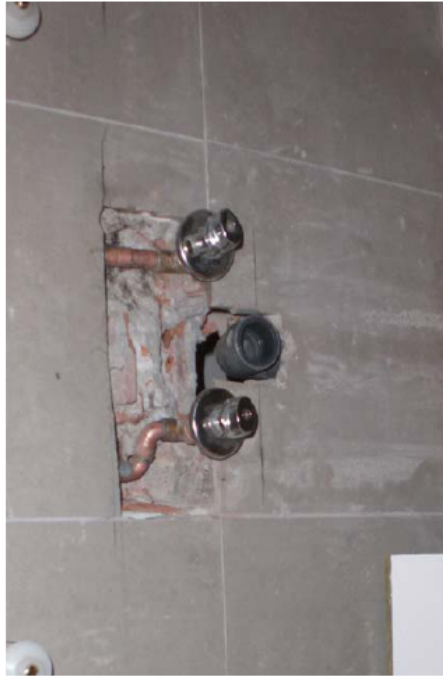
FASE DE L'OBRA	Acabats, Pintura, Sanitaris i Fusteria
DESCRIPCIÓ DE LA INCIDÈNCIA	En el moment de presentar un lavabo, ens adonem que l'escomesa d'aigua està més alta del compte i xoca amb el lavabo
CAUSES	Al projecte inicial estava previst col·locar una capa nivelladora a sobre del paviment de formigó, que finalment no es va posar perquè el sostre quedava molt baix
TREBALLS QUE QUEDEN AFECTATS	Col·locació de Sanitaris
SOLUCIÓ DELS TÈCNICS	Els tècnics de l'empresa decideixen que cal baixar els tubs d'aigua per que quedin al nivell correcte
RETARD QUE IMPLICA	Donat que hi han 12 lavabos, el retard serà d'un dia
OPINIÓ PERSONAL	Segons els detalls dels plànols, el lavabo ha de quedar per sota d'una franja de rajola de 10cm de color gris, a partir d'aquí les rajoles són de 10x30cm de color blanc. Si es deixa la instal·lació a l'alçada, aquesta franja no es veu. Per tant és correcte baixar els tubs per tal de poder seguir amb els criteris de projecte.

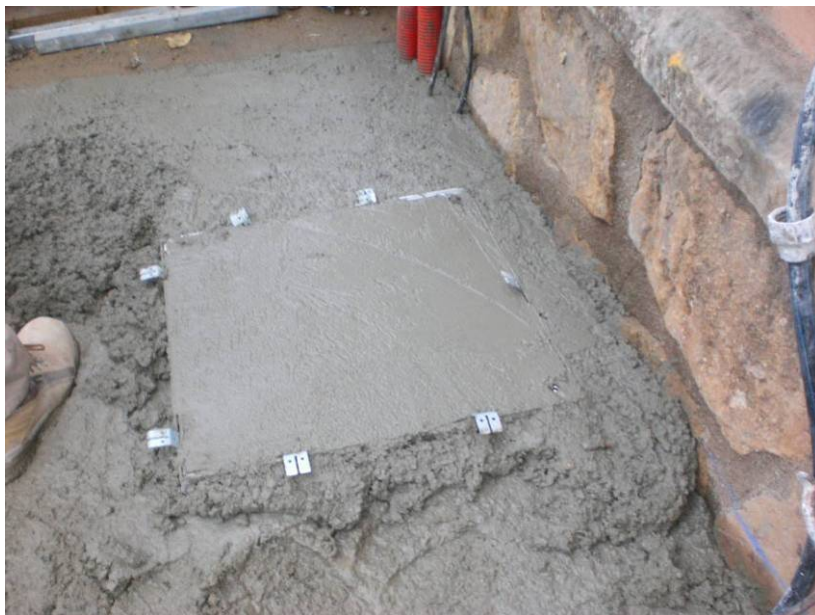
Un altre cas, és quan no hi ha cap partida que es substitueixi, sinó que apareix un treball nou, no contemplat en projecte degut a imprevistos. En aquest cas no sol haver-hi gaire temps per donar pressupost, i cal fer els treballs per administració. Un exemple seria també a l'obra del Centre de Dia de Terrassa, estavem realitzant un paviment de formigó manual. En un punt del camí on hi havia una connexió de desguassos ens vam trobar que estaven embussats, i que si tornàvem a tancar per fer el paviment era possible que tornés a succeir, havent de trencar el paviment. Així que es va decidir fer una arqueta de forma que aquella connexió fos registrable en el cas de que es tornés a embussar. Aquests treballs es van fer per administració.

Fig. 4.2.1. Arqueta que es va fer per administració

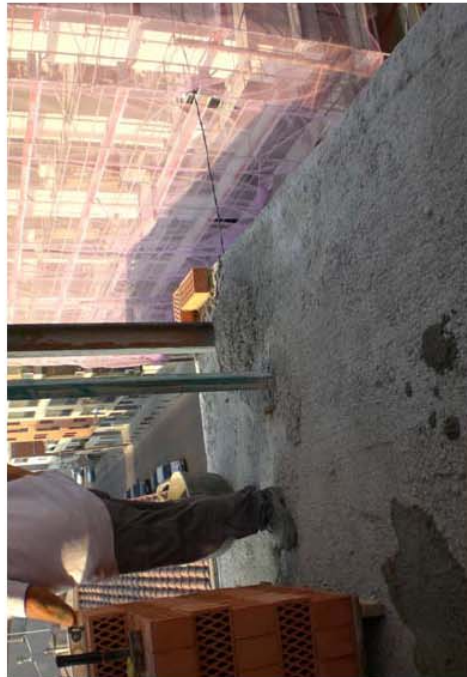
FASE DE L'OBRA:	
Tancaments	
DESCRIPCIÓ DELS TREBALLS	
Inici del replanteig de les parets de tancament amb gero	
DESCRIPCIÓ DE LA INCIDÈNCIA	
Els treballadors, per començar el replanteig de les parets de tancament treuen totes les proteccions (baranes i xarxes) i comencen a treballar sense cap element que eviti les caigudes	
RISCOS	
El risc més greu és el de caiguda de persones a diferent nivell, però també està el de caiguda d'objectes.	
PER QUÈ HA PASSAT?	
Per comoditat alhora de treballar els propis operaris han preferit treure-ho tot de cop i deixar l'obra desprotegida.	
SOLUCIÓ FINAL	
Tornar a col·locar les xarxes i posar baranes a on no estiguin treballant.	
MESURES PREVENTIVES DE SEGURETAT DELS TREBALLS EN EXECUCIÓ	
Les xarxes de malla col·locades amb pèrtiques es col·locaran cobrint una planta al voltant de tot el perímetre de façana. Els màstils es subjectaran en barres d'hacer empotrades al forjat. Cada xarxa s'unirà a la següent mitjançant grapes o cordes.

Períodícament es netejaran les xarxes dels diversos objectes que calguin.	
Es col·locaran baranes en la vora dels forjats i forats, abans de retirar les xarxes.

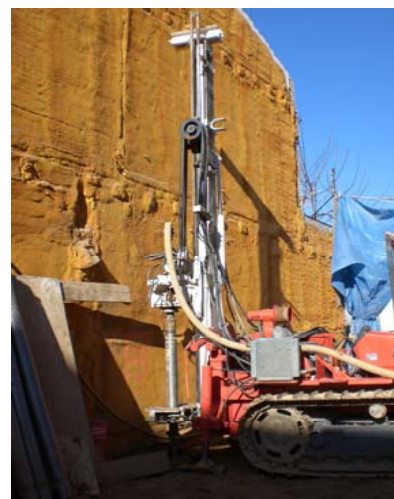
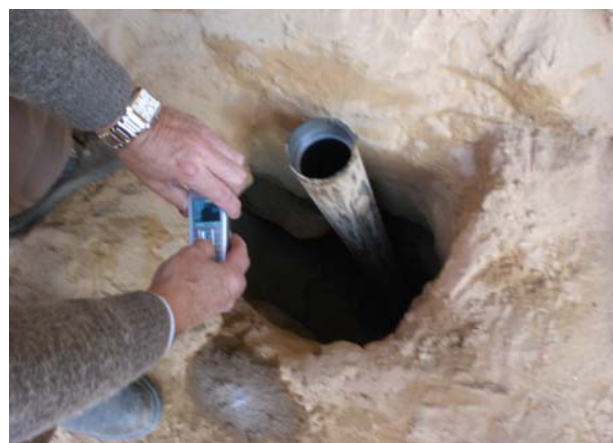
Donat que fa uns anys la nostra empresa va construir la casa contigua al solar d'aquesta obra, i que l'antiga edificació no tenia problemes d'assentaments, i tenia una fonamentació superficial, crec que s'hauria d'haver demanat un altre estudi geotècnic per contrastar, ja que penso que per al tipus d'edifici (pb+2pp) que estem construint i amb el terreny que està sortint podria haver servit perfectament una fonamentació superficial, sobretot a la zona del pati d'illa que només aguanta un forjat.

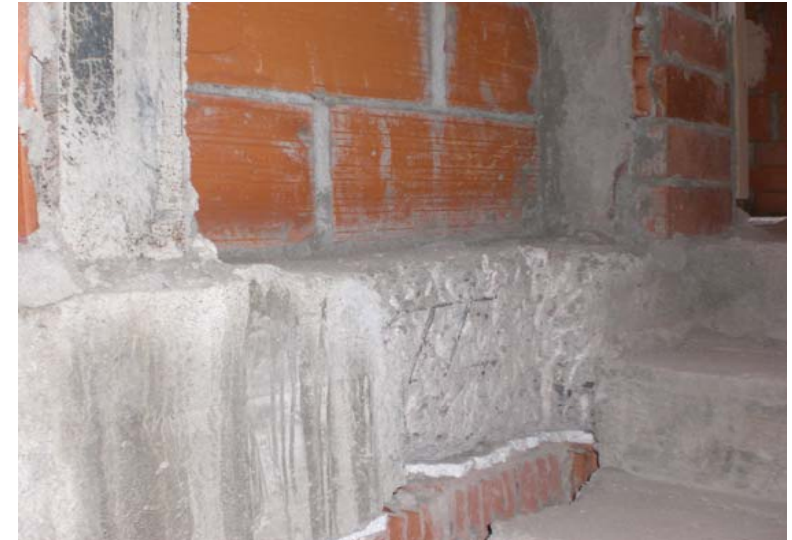
En aquest cas s'ha descobert part de l'armadura i caldrà pintar amb resina i recubrir amb formigó per protegir

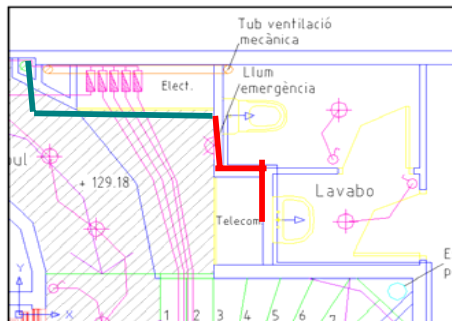
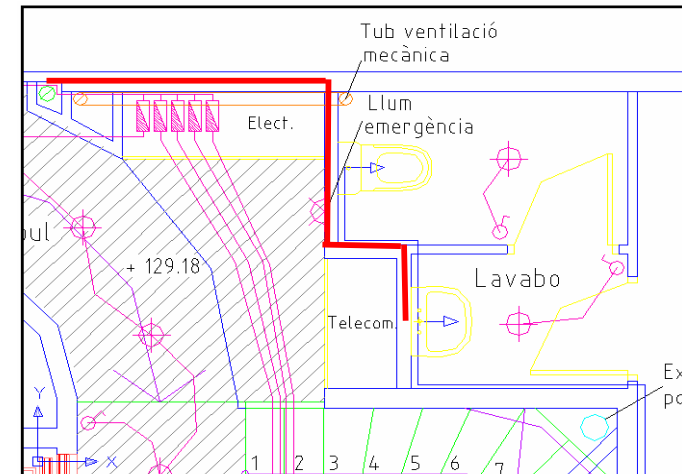
Donat que cal fer un recrescut de formigó, crec que una solució correcta hauria estat passar el col·lector pel paviment de formigó de l'accés a l'edifici envoltant-lo amb una base d'arena que permeti la dil·latació i un posterior formigonat. Segons el Codi tècnic cal que la pendent del col·lector d'aigües residuals sigui d'un 2% com a mínim.

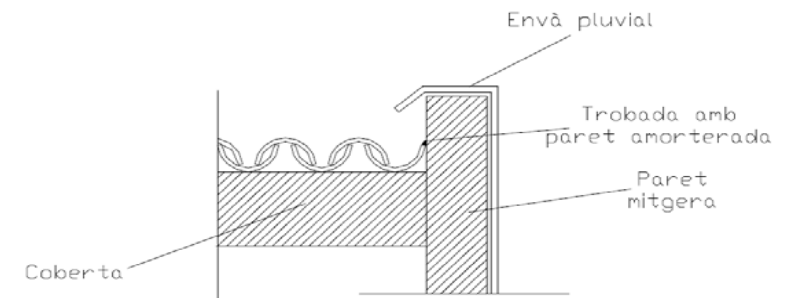
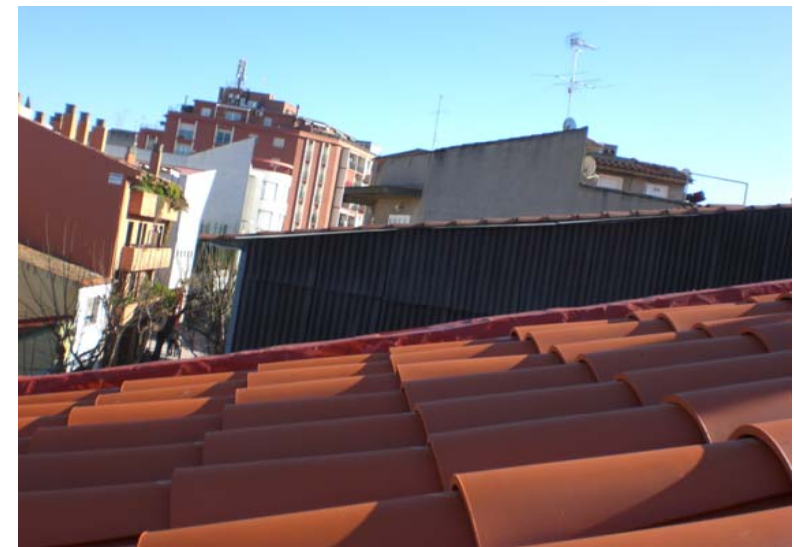
També crec que caldria pintar amb cautxú el recrescut de la paret mitgera que no quedarà tapat per l'envà pluvial per tal de solucionar un possible punt conflictiu de filtracions d'aigua.

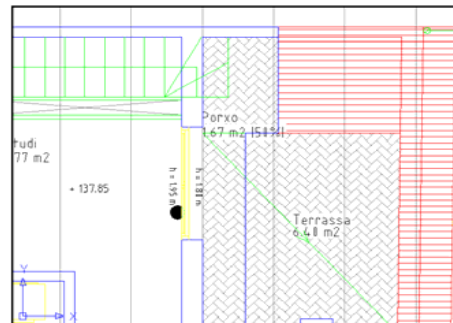
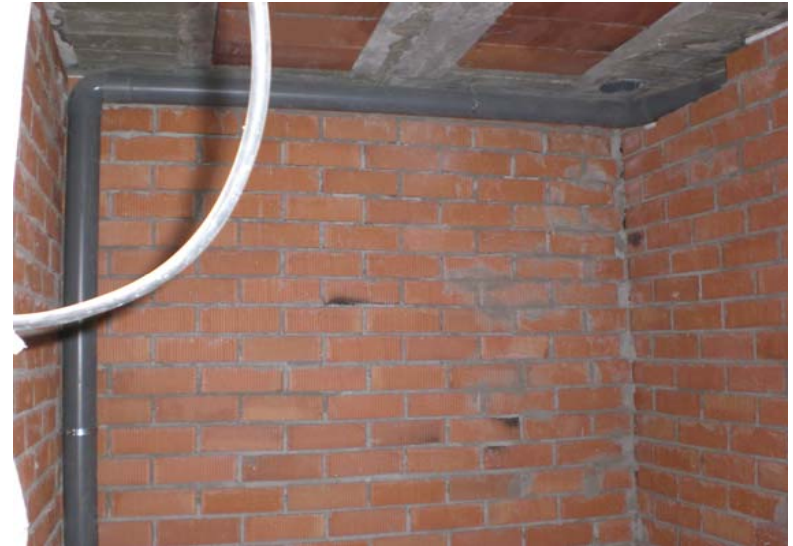
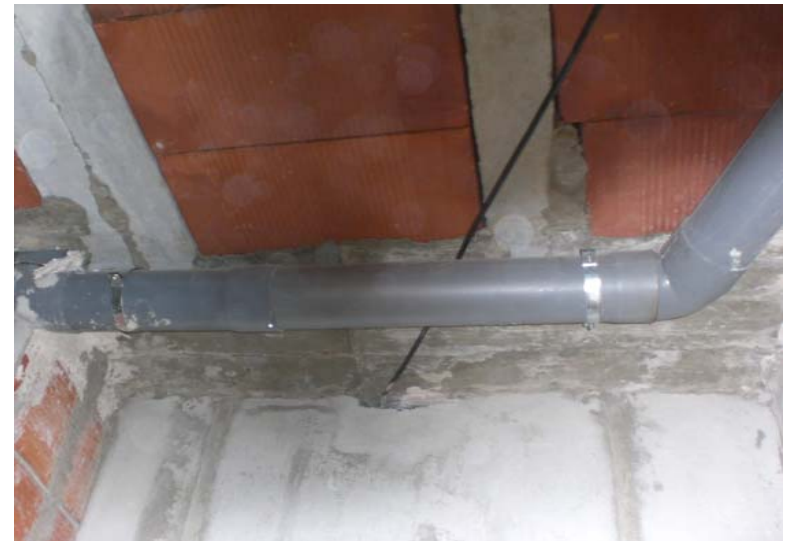
Segons el projecte, en la planta sotacoberta el tub de ventilació quedaria per davant de la balconera de sortida a la terrassa, la qual cosa impossibilita la solució de donar continuïtat al tub

Per tant la única solució viable és la que dona la Direcció Facultativa.

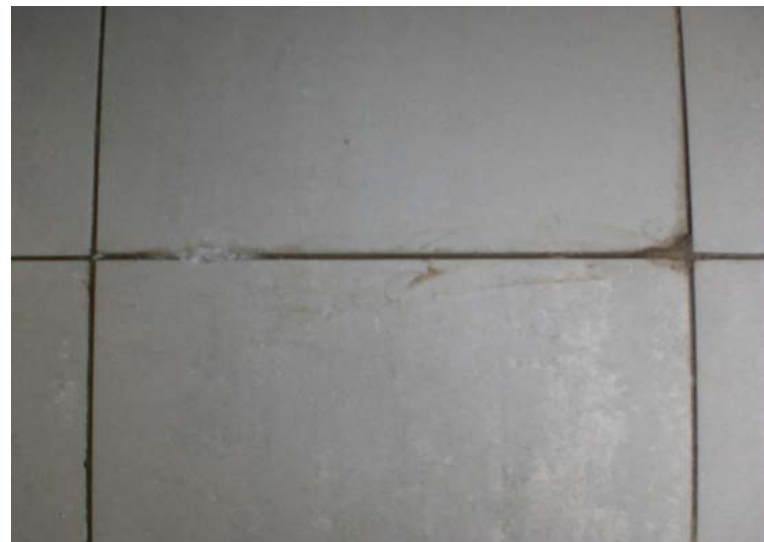
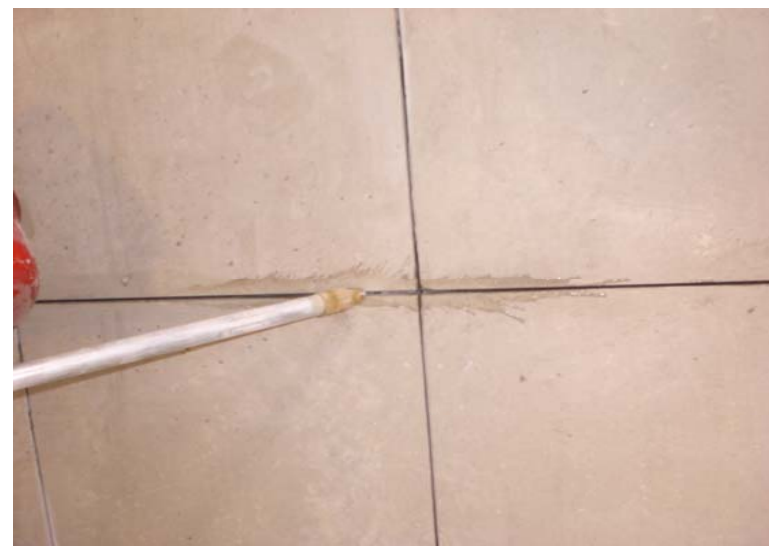
Les humitats poden ser degudes a diferents causes: capil·laritat, filtració, condensació, accidental o humitat d'obra.

Caldrà obrir les juntes, per secar l'aigua (com s'observa a la fotografia de sota) i tornar a rejuntar amb la mateixa borada. Si tornés a sortir humitat, caldria analitzar si és de capil·laritat i fer un assecament del terreny amb tècniques d'electro-osmosis

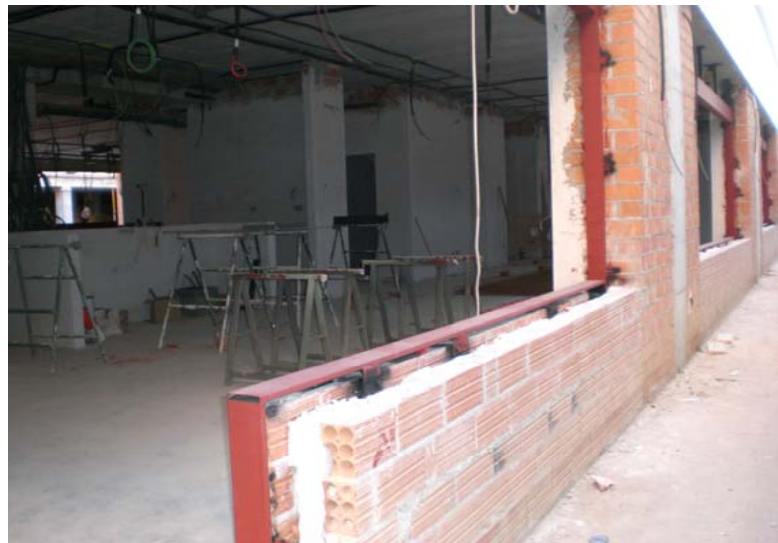
FASE DE L'OBRA
Carpinteria metàl·lica
DESCRIPCIÓ DE LA INCIDÈNCIA
En començar a prendre mides per col·locar els premarcs de les finestres del pati nord, ens adonem de que cada ampit està a una alçada diferent, i haurien d'estar tots a la mateixa cota partint des de dalt
CAUSES
Deficiències en l'execució de l'empresa constructora anterior, que van posar la mateixa alçada dels ampits a totes les finestres sense tenir en compte el desnivell del paviment
TREBALLS QUE QUEDEN AFECTATS
Col·locació de les finestres d'alumini
SOLUCIÓ DELS TÈCNICS
Segons la Direcció Facultativa, cal ajustar els nivells dels ampits als premarcs, ja sigui repicant els que estan més alts, com augmentant els que estan més baixos. Cal deixar-los acabats amb una capa de morter amb un pendent d'un 0,5% per després col·locar l'ampit d'alumini
RETARD QUE IMPLICA
Es preveu que en 2 dies es podrà tenir tot a la cota corresponent
OPINIÓ PERSONAL

La única solució possible és la donada per la Direcció Facultativa, que és la que hi ha ha projecte.

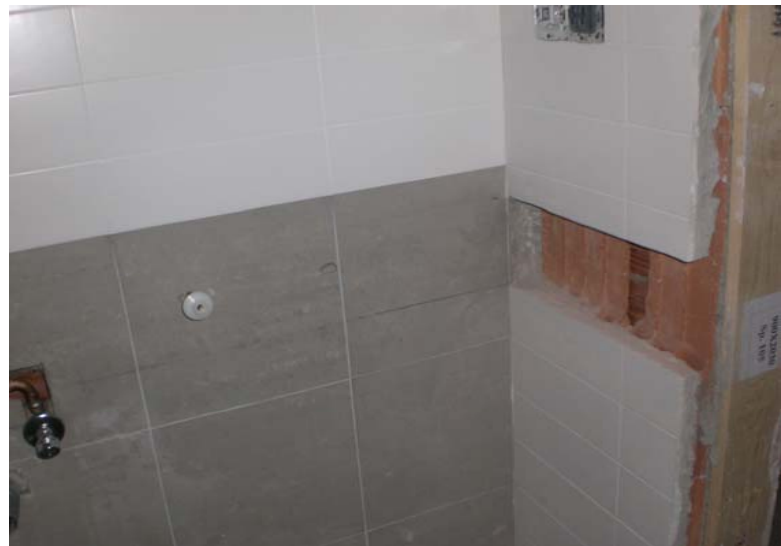
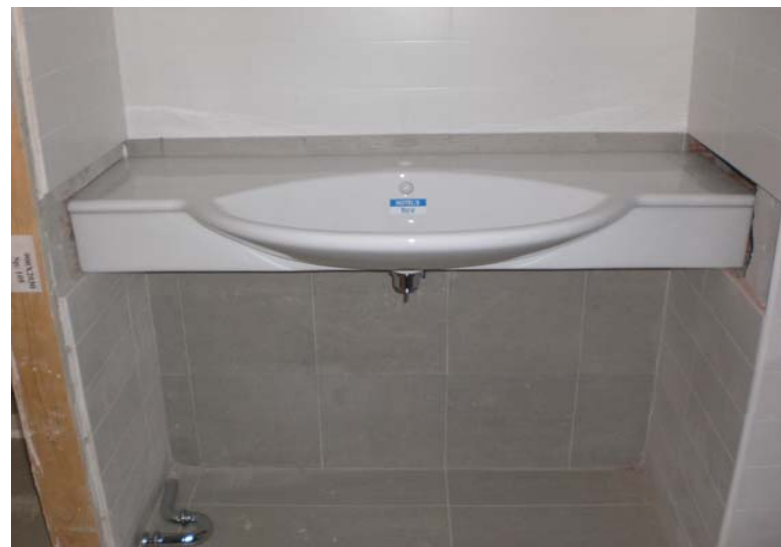
FASE DE L'OBRA
Instal·lacions, tancaments i acabats
DESCRIPCIÓ DE LA INCIDÈNCIA
Mentre preniem mides dels lavabos, m'he adonat que l'amplada de l'espai on ha d'anar el lavabo no coincideix amb les mides que fa el lavabo un cop acabat de col·locar el revestiment de rajoles. Ara mateix, amb les parets arrebossades amb morter l'amplada és de 1,50m. Si descomptem el gruix de les rajoles (aprox. 1,5cm a cada banda) tenim 1,47cm. La mida del lavabo que figura a la memòria del projecte és de 1,50cm, per tant no hi cap
CAUSES
Mal replanteig de les parets dels lavabos per part de l'empresa constructora anterior
TREBALLS QUE QUEDEN AFECTATS
Alicatat de banys i col·locació de sanitaris
SOLUCIÓ DELS TÈCNICS
La Direcció Facultativa decideix que cal empotrar els lavabos per tal de guanyar els 3cm que falten.
RETARD QUE IMPLICA
Aquests treballs impliquen fer regates per empotrar els lavabos, a 8 dels 9 lavabos. Això implica 1 dia de retard

OPINIÓ PERSONAL
Personalment penso que la solució de la Direcció Facultativa és correcta, tot i que la feina que dona podria haver-se estalviat col·locant un altre model que s'ajusti a les mides, o fins i tot amb el mateix model, que també el fan de 1,20m

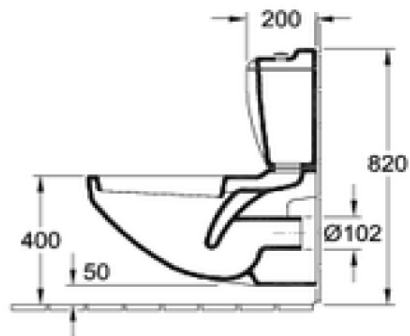
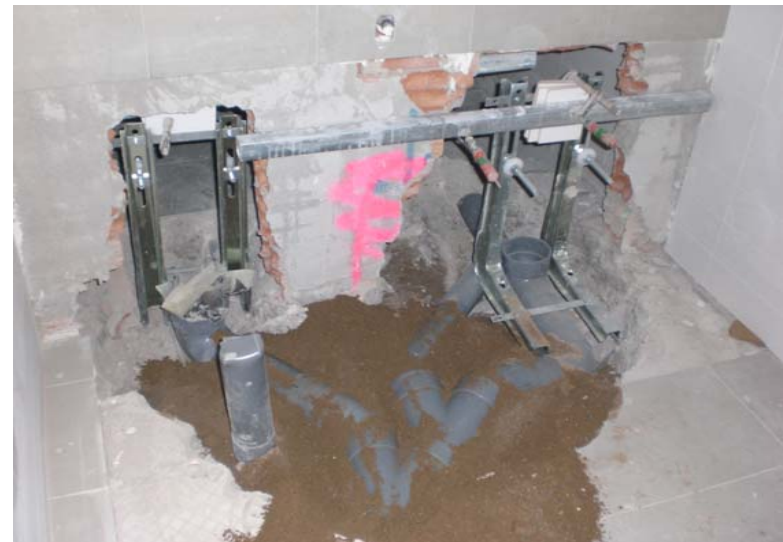
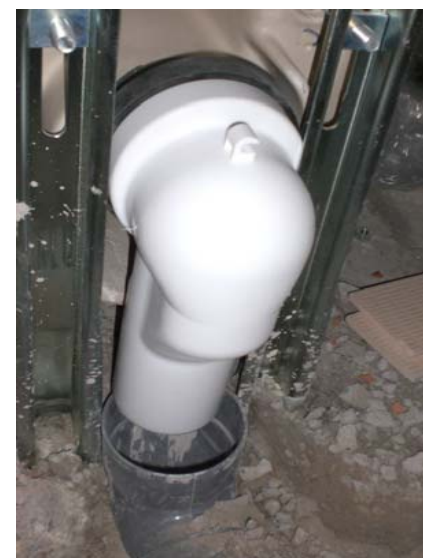
Com que la primera opció a les alçades que estem d'obra no és viable penso que el més òptim hauria estat canviar el model d'inodor.

La solució de la Direcció Facultativa només ha estat per als casos on coincideixen 2 inodors a cada banda de la paret, però la dificultat en empotrar els suports no ha estat solucionada.

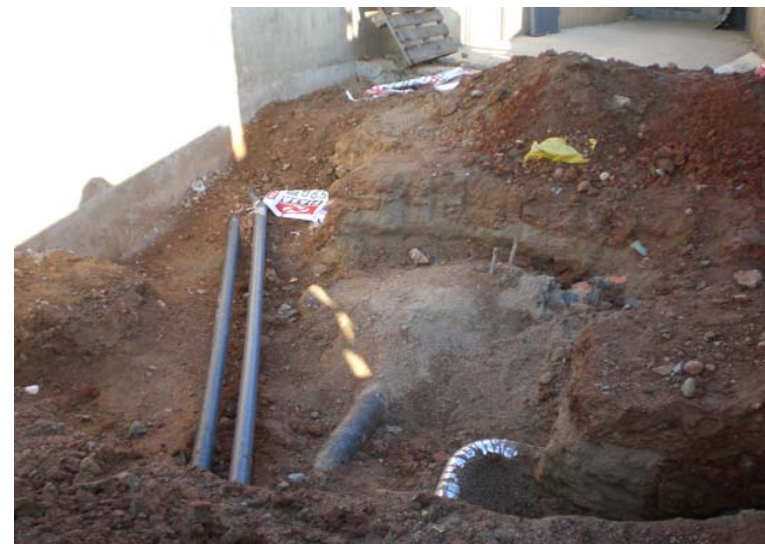
Els tècnics de l'empresa responsable de la xarxa d'incendis ens demanen que piquem el formigó que envolta el colze de la tuberia d'incendis per poder comprovar on està la fuga

Per això en aquest cas es va optar per formigonar el colze. Donat que aquest no estava ben instal·lat es va produir la fuga i per tant es va tenir que picar per arreglar-lo i tornar a formigonar.

Crec que abans de hauria d'haver-se fet la prova d'estanqueïtat abans de formigonar utilitzant una estructura auxiliar que faci la mateixa funció que el formigó, d'absorció de l'empenta de l'aigua en els canvis de direcció de la xarxa.

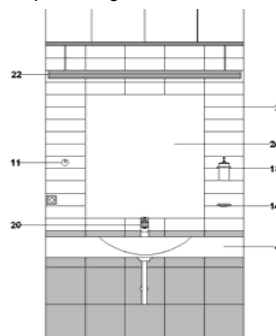
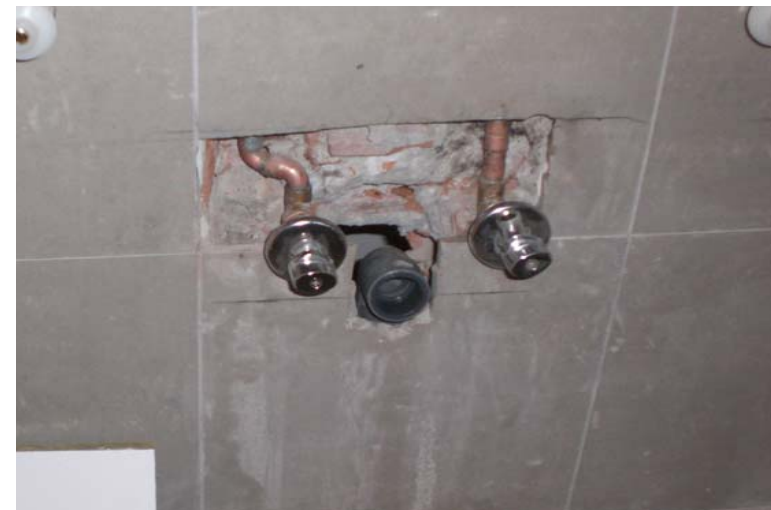
Segons els detalls dels plànols, el lavabo ha de quedar per sota d'una franja de rajola de 10cm de color gris, a partir d'aquí les rajoles són de 10x30cm de color blanc.

Si es deixa la instal·lació a l'alçada, aquesta franja no es veu. Per tant és correcte baixar els tubs per tal de poder seguir amb els criteris de projecte.

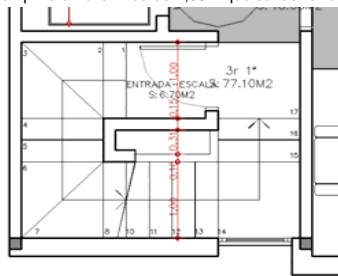
Tram de planta segona a tercera (segons projecte)

Penso que no caldria enderrocar la totalitat de l'escala, ja que es podrien conservar els dos últims trams i fer esglaons partits al segon i el primer tram.

Amb aquesta solució també cal modificar el tram que va de planta tercera a sotacoberta (que encara no s'ha executat) ja que sino no es compliria amb la mida de 2,00m que cal deixar a l'escala d'un pis a un altre.

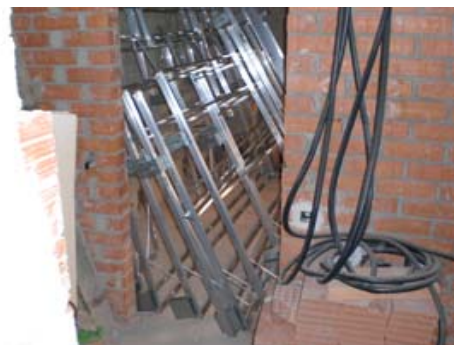
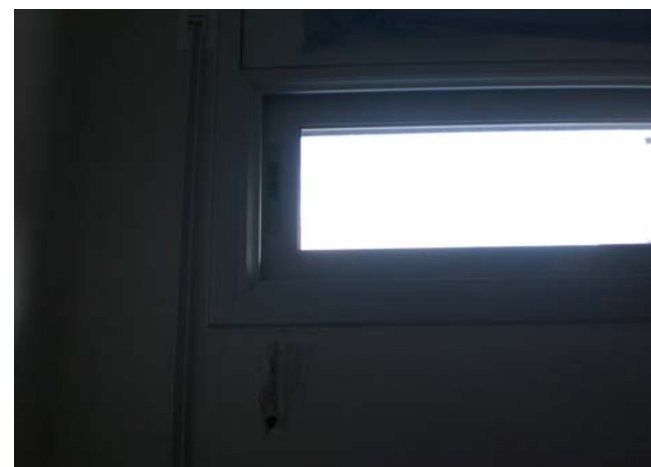
Crec que s'hauria d'haver repassat en el mateix moment que els van portar si eren correctes o no amb l'encarregat de la carpinteria metàl·lica, ja que així hauria anat tot més ràpid

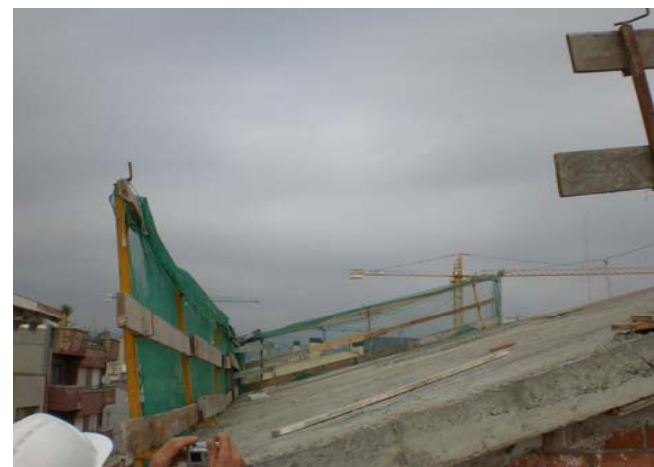
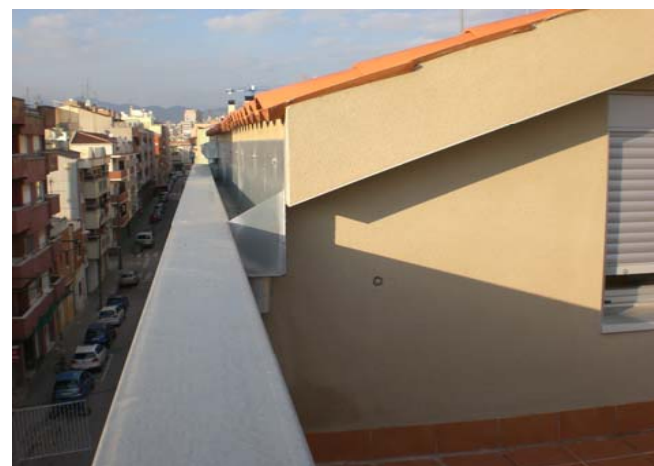
El pes del formigó i un encofrat defectuós van fer moure la tabica.

Penso que la solució de la Direcció Facultativa és la més viable ja que en aquest cas realitzar un recrescut de formigó, havent de fer igualment el canaló implicaria un cost que fent el canaló a mida ja es solucionaria

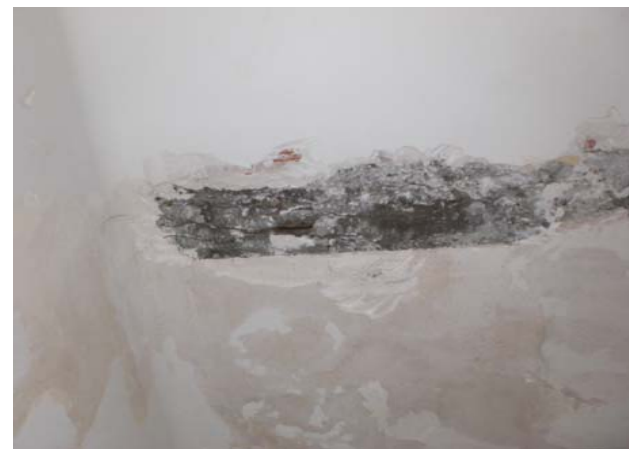
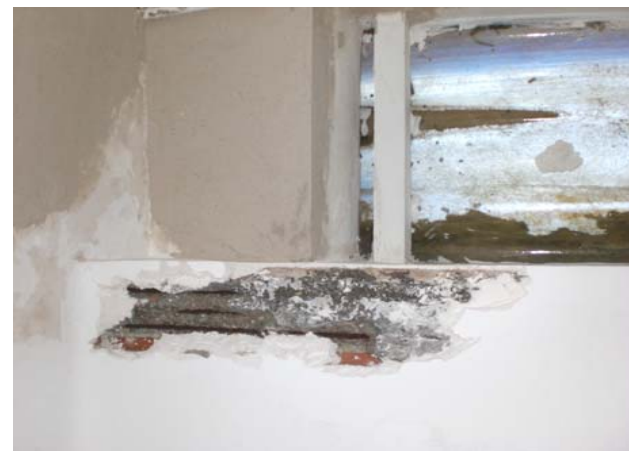
En un dels lavabos del Col·legi havia sortit una taca per humitats de filtració. Al descobrir el sostre per reparar la humitat l'operari s'adona que una de les bigues està molt deteriorada i podria estar feta amb ciment aluminós

La filtració d'humitat de l'exterior ha deteriorat la bigueta de formigó fet que comporta un greu perill en l'estructura de l'edifici

Per tant en presència d'humitat l'armadura té més facilitat per iniciar un procés de corrosió que de no detectar-se a temps pot ser perillós.

En aquest cas la biga té 4,20m, a sobre hi ha un pis més i una coberta plana transitable, està recolzada en 2 parets de càrrega una de 15cm de gruix i l'altra de 30cm, la zona de 30cm pertany a l'edifici que té una antiguitat de 150anys, i per tant no hi ha perill que hi hagin bigues amb ciment aluminós. La zona on hi ha la biga afectada no presenta més símptomes de estar afectades per la degradació de les biguetes, ni hi ha humitats.

Crec que no serà necessari desmuntar tot el forjat si només hi ha una biga afectada.
